Reparasjon av påstrykningsmembraner på flislagte våtromsgolv.

Del 1: Forutsetninger for partiell membranreparasjon.

Utarbeidet av seniorforsker Arne Nesje, SINTEF Byggforsk på oppdrag fra Byggkeramikforeningen.

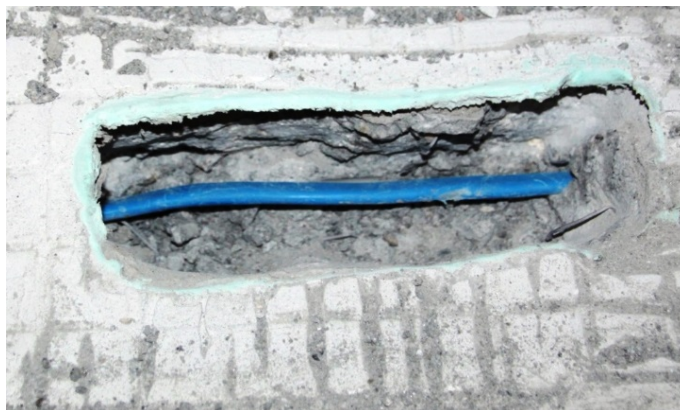
Figur 2: For å komme til for å utbedre varmekabler gjøres det inngrep i membranen for så å fylle hullet og legg nye membran over hullet.

Med *partiell utbedring* menes at man kun utbedrer et begrenset område av membranflaten med egnete materialer. En typisk situasjon er der det må lages hull i en opprinnelig og intakt membran f.eks for å få tilgang til varmekabler som har sluttet å fungere og som ligger under membranen.

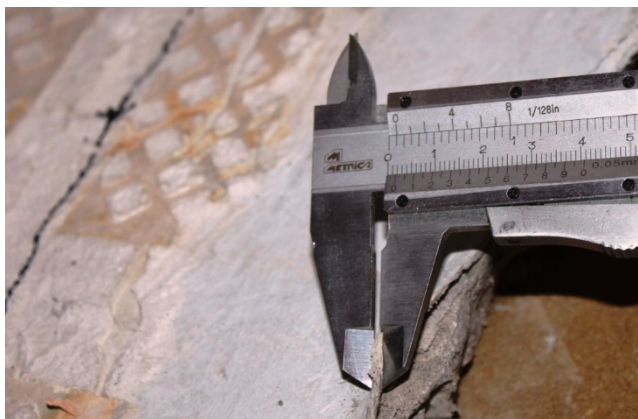
Figur 4: I undersøkelsene inngår vurdering av membranens tilstand bl.a tykkelse, fabrikk og alder.
